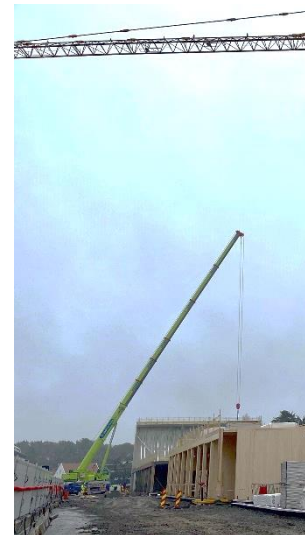
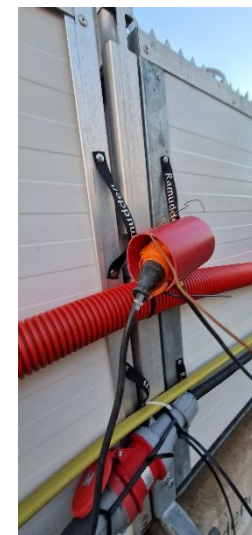
Statisk ladning i kran- og løfteutstyr

- Værphenomen i form av statisk aktivitet i lufta
- Kranarm strukket ut i max lengde – ca 70 meter.

Mobilkrana oppstilt og påkoplet til prov.anlegg

- Jording fra kran ble etablert (provisorisk)
- Fiberstropp ble påmontert mellom kranhøna og kjettinger for å bryte en evt. strømbane.
- Kontroll av elektronikken på krana ble gjennomført
- Kontroll av det provisoriske byggstrøm-anlegget ble gjennomført.
- HMS risikovurderinger revidert
- CraneNorway reviderer sitt e-læringskurs - presisering rundt plutselig eller oppbygning av uvær inkl. hagel.
- Behov for jording bør inn på kranleverandørens SJA sjekkliste
- VD sjekkliste i styringssystemet for leie av lastebilkrana og mobilkran revideres hensyntatt behov for jording
- VD konsern løfter saken opp til forum for Sikre Løfteoperasjoner i Bygg og Anlegg
