# Nesten- ulykke byggekran

Nestenulykke den 13. april 2025

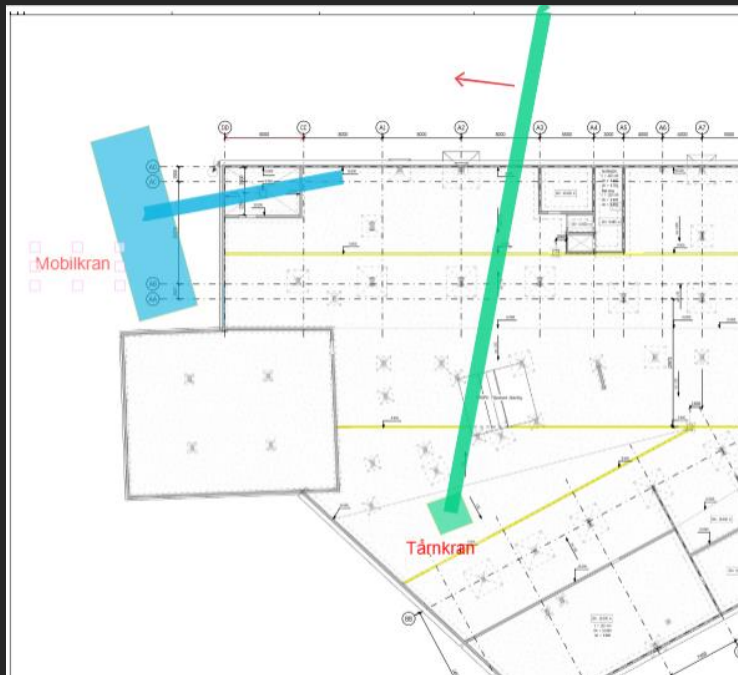
Mobilkranen starter montering av huldekk for nedkjøringsrampen, og løfter bommen for å nå ut.

Det ble avtalt å kjøre annen hvert element, men det ble ikke vurdert at det er slakk på hiv wier når det ikke er last i kranen.

Tårnkran svingte over mobilkranen for å hente nytt element. Han plasserte løpekatten inn til stammen for å gå klar av mobilkranen. Men når løpekatten plasseres inn til kranen, blir hiv wieren hengende under. Og her ble den hengende under så lavt at den hukket i toppen av mobilkranen.

Når den hukket ble høna (løftekroken) løftet opp og tårnkranen ble stoppet.

- Arbeidet ble stoppet umiddelbart
- Det ble bestemt at wiere skulle kontrolleres for skader, dette ble utført samme dag. Begge ble ansett til å være gode nok til å fortsette arbeidet, frem til det kunne byttes.
- Om det ikke er nødvendig å kjøre samtidig, skal tårnkran plasseres slik at den ikke er i konflikt og låses.
- Om en skal kjøre samtidig, må kranfører kjøre tårnkran fra hytten, slik at han har bedre kontroll på wiere og høyder.
- Risikoanalyse oppdateres i forhold til forslag til tiltak beskrevet over.

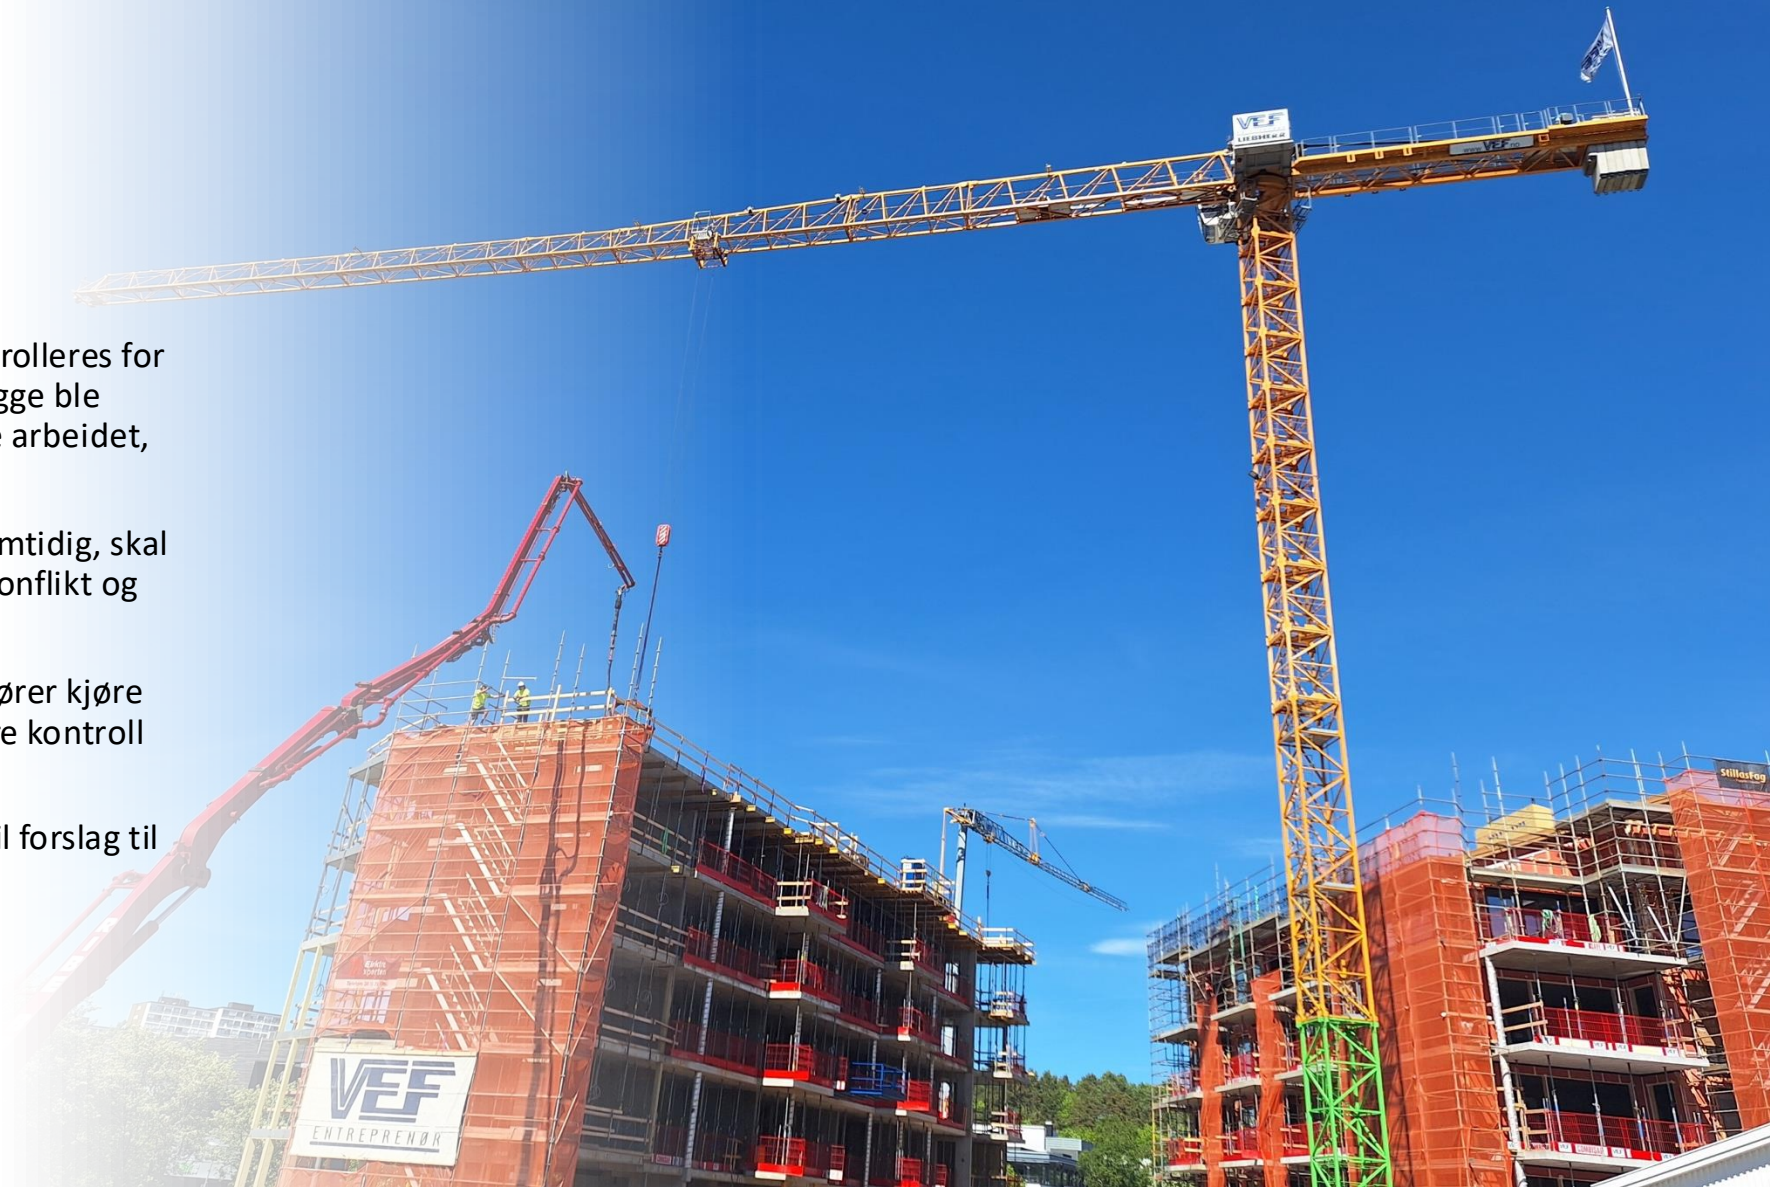
- Hulldekke montasje tok lengre tid enn planlagt, var planlagt slutført på fredag
