HMS kvarter BICO 29.11.24

# Tann på sagblad løsnet

# Uhell i vårt verksted i forhold til verktøy

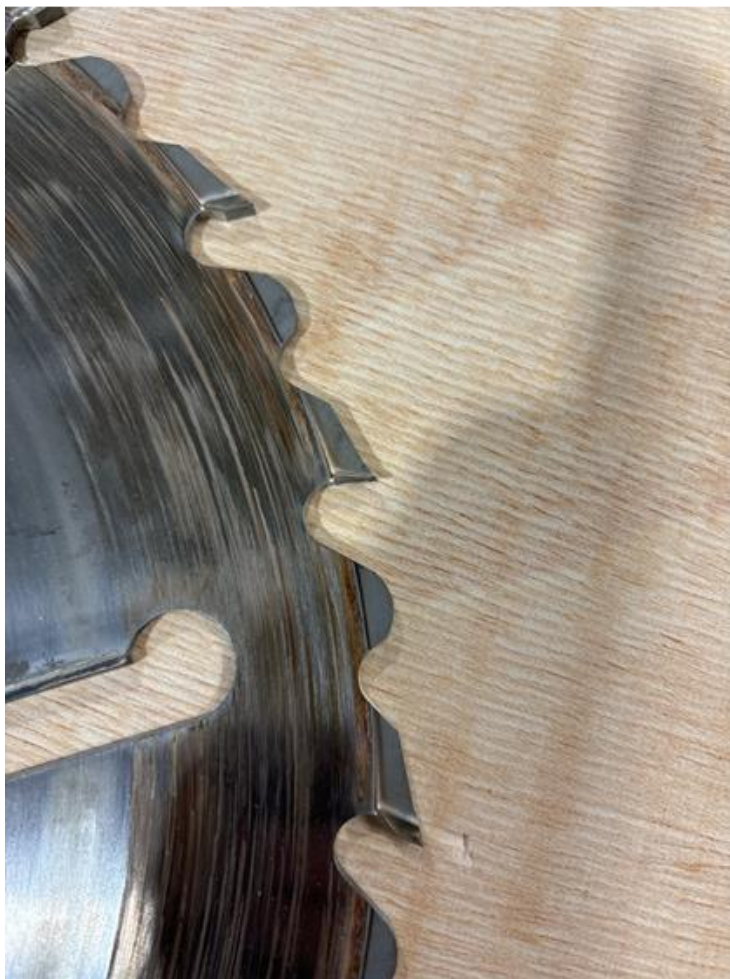
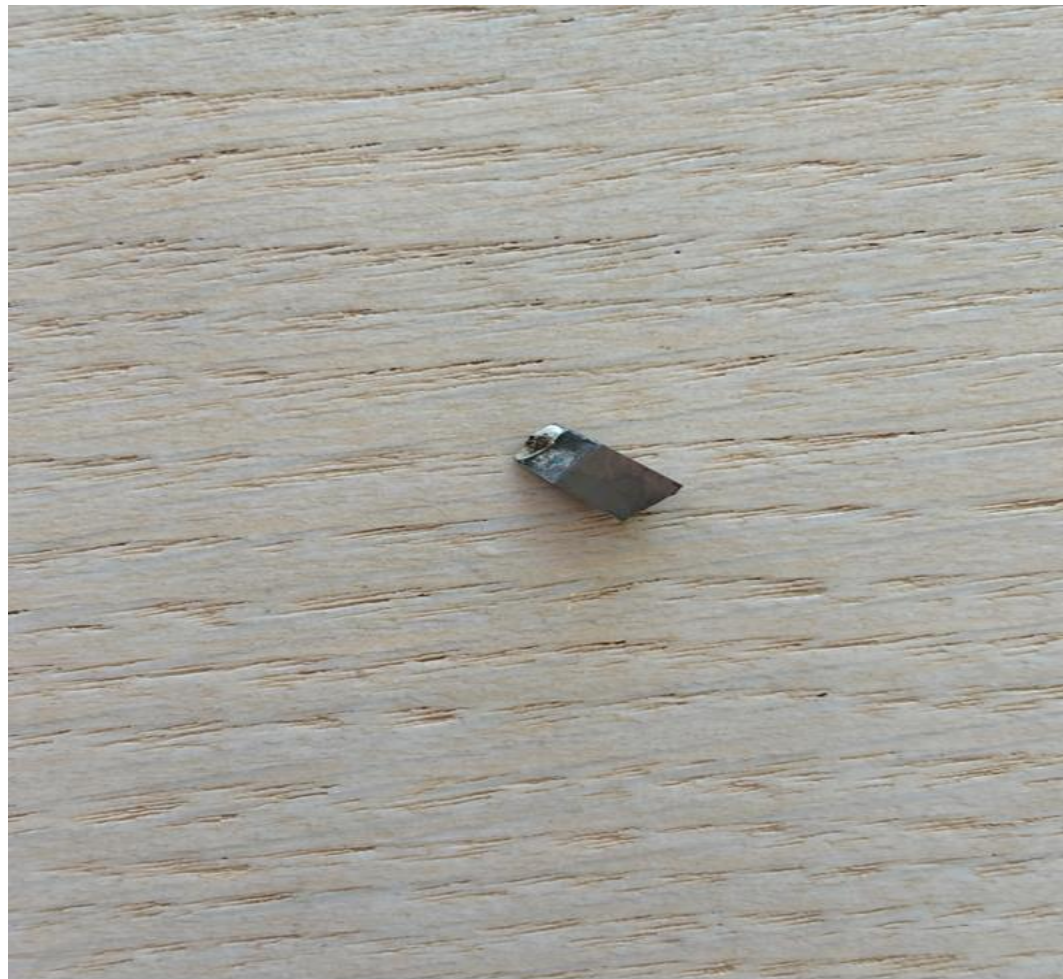
- **Bakgrunn:** Ansatt i verkstedet skulle bruke en sag i en arbeidsoppgave med å kutte/ribbe eik plank
- **Ulykke:** En tann på sagbladet løsnet, og gikk inn i armen på ansatt
- **Oppfølging:** Sagbladet er sendt til analyse, det er ikke funnet noe feil med sagbladet. En mulighet kan da være at noen har kappet i stål el. så tanna har løsnet litt før neste ansatt da brukte den.

- Dersom en ansatt uheldigvis kapper i stål, mister sagblad i bakken el. så skal dette sagbladet henges et bestemt sted og leverandør henter for analyse.
- Dette tiltaket vil nå bli tatt med under opplæring av ansatte i forhold til resten av maskinparken.

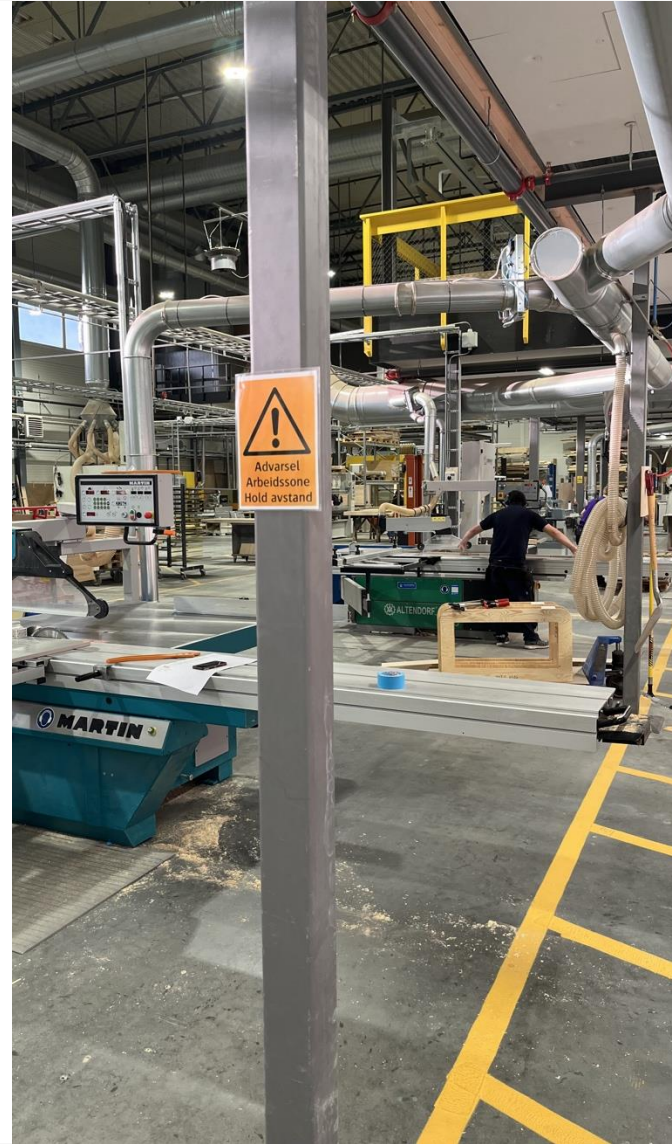
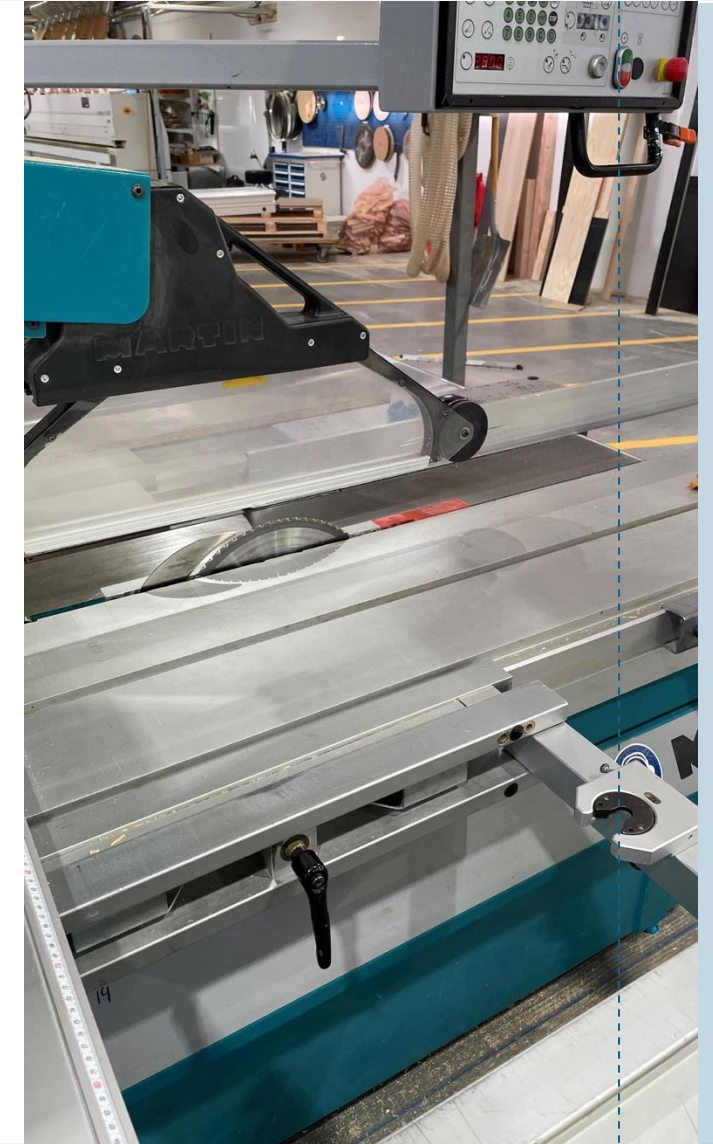
# Sikkerhetsutstyr Sag

- **Eksisterende tiltak :**
  - Sikkerhetsskjerm med avsug
  - Plassering av sag: sagen er plassert slik at dersom elementer fra det man kapper løsner, vil det gå rett i veggen bak.
  - Område bak sag er skravert og merket som forbudt område når sagen er i bruk
