# **KLEMSKADE UNDER HEISEOPERASJON**

Læring etter hendelse | Andfjord Salmon

# Hva skjedde?

23. januar 2025 | Rydding i riggområdet

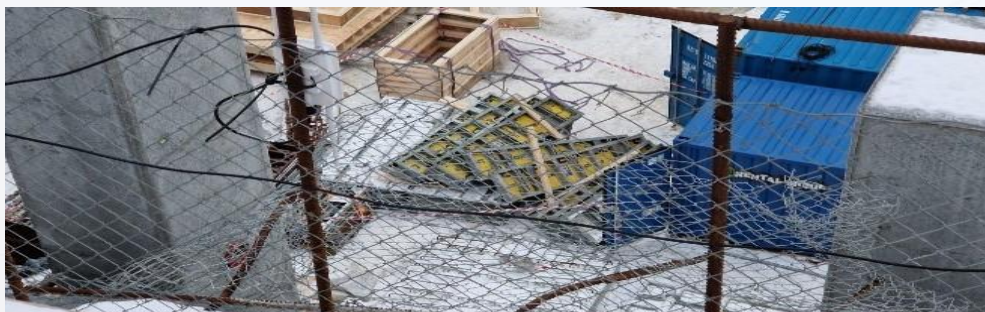
2 Systemforskalingen etter hendelsen

Under rydding på anlegget skulle et hiv med systemforskaling flyttes med kran. Kranføreren jobbet alene med heising og anhuking. Da hivet var satt ned antas det at vedkomne har kommet borti spakene på fjernkontrollen med jakken. Lasten ble derfor utilsiktet løftet, og deler skled fra hverandre og falt over foten.

Kaiser/Gitter Carrier

Systemforskalkingskassetter/  
systemforskaling

Foten ble fastklemt mellom kaisere og systemsystemforskaling, noe som resulterte i en alvorlig bløtvevsskade.

Avklar før løftet; anhusing alene må være planlagt og forsvarlig.

Planlegg stabling og sikring. Deaktiver fjernkontrollen – og stans ved tvil.

Bruk løfteåk, løftepinner og stropping. Gjør et lavt testløft.

Vurder endrede forhold, hold personer unna og revurder alenearbeid.
